Piaskowce w zabytkowych kapliczkach rejonu Wieliczki

Sandstone used in the historic wayside shrines in the region of Wieliczka

Małgorzata Schuster, Anna Smoleńska

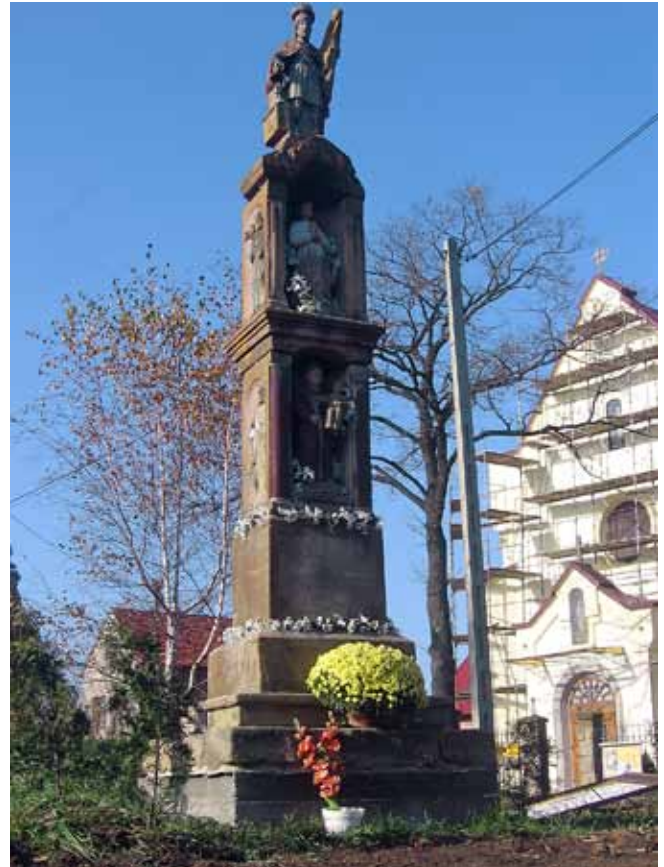
W niektórych zastosowano drewniane podkładki, poziomujące fragmenty cokołu, a na zbrojonym fundamencie cementowym położona jest hydroizolacja (Fig. 10; Fig. 7 – nr 21). Zabiegi te mają na celu poprawienie wyglądu i przedłużenie świetności całego obiektu.

Fig. 10. Kapliczka w Gorzkowie, fot. M. Schuster • A wayside shrine in Gorzków, phot. M. Schuster

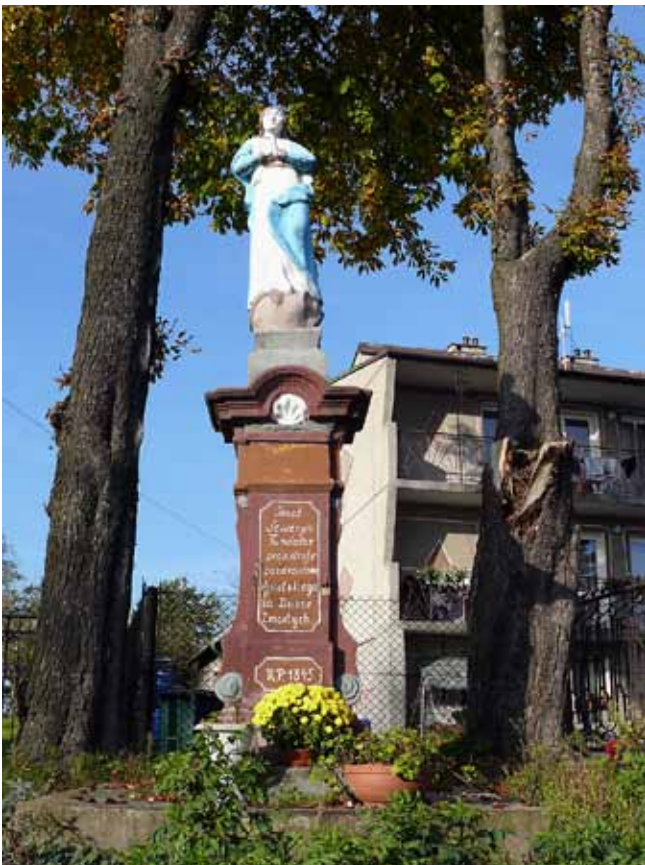
Ponadto mieszkańcy starają się o usuwanie okolicznych drzew, których korzenie podważają fundamenty kapliczek (Fig. 9; Fig. 7 – nr 3). Zdarza się również znacznie większe zaangażowanie w renowację kapliczek i spotkać tu można nawet takie, które rozebrano, następnie wzmocniono podłoże i ustawiono kapliczkę na nowo, łącząc poszczególne elementy zaprawami oraz specjalnymi klamrami metalowymi, spinającymi kamień.

Fig. 9. Kapliczka Matki Boskiej w Grabówce, Fot. M. Schuster • The wayside shrine of Virgin Mary in Grabówki, phot. M. Schuster

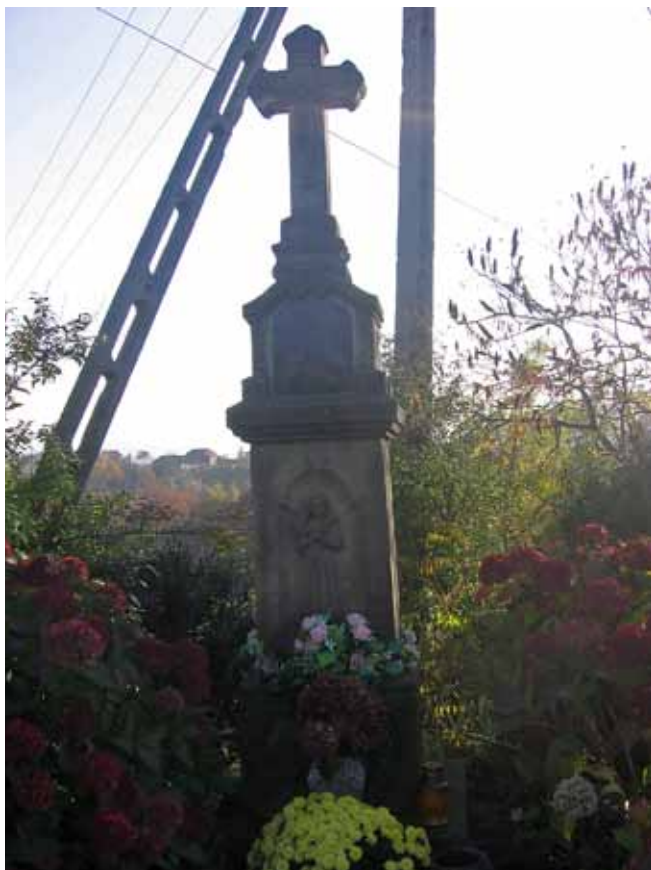
Bardzo ciekawym obiektem sakralnym jest kapliczka w Dobranowicach (Fig. 12; Fig. 7 – nr 18). Zwieńczony krzyżem postument na frontowej ścianie posiada obraz Matki Boskiej. Być może wcześniej istniała tu wnęka typowa dla kapliczek postumentowych, w której mieściła się jakaś figura. Teraz znajduje się tu obraz wykonany w tablicy ze sjenitu drobnokrystalicznego (Fig. 13). Poniżej obrazu zamieszczona jest płaskorzeźba św. Antoniego z Dzieciątkiem Jezus na ręku. Kapliczka stoi wśród ozdobnych roślin, które ją ochraniają podwyższając jed-

nocześnie wilgotność terenu. Dodatkowo podest jest silnie spękany i omszały, a kapliczka w wielu miejscach nosi znamiona ratowania jej zaprawami murarskimi. Niestety trudno jest ustalić czas jej powstania i nazwiska fundatorów.

Fig. 12. Zwieńczony krzyżem postument kapliczki w Dobranowicach, fot. M. Schuster • The plinth of a wayside shrine in Dobranowice crowned by the cross, phot. M. Schuster

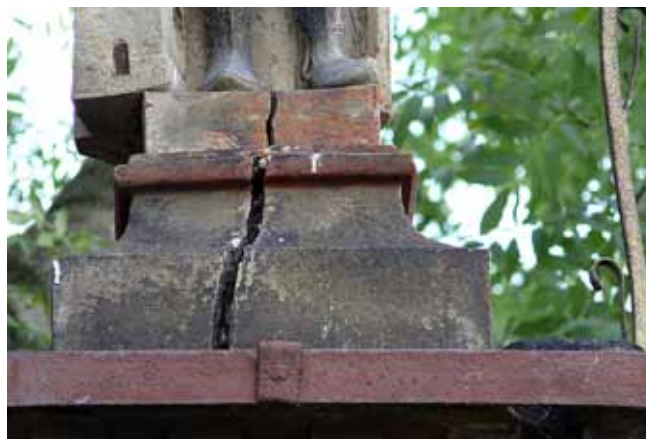
Pierwsze z wymienionych związane są najczęściej z za-makaniem cokołów wynikającym ze złego posadowienia postumentu lub braku podestu, co prowadzi do permanen-tnego zawilgocenia obiektu. Woda podciągana kapilarnie przez pory piaskowca, przy zmianach temperatury powodu-je zjawisko zamrozu, prowadząc do rozsadzania skały od wewnątrz. Skutkiem tego jest wykruszanie się składników ziarnistych piaskowca i tworzenie ubytków obserwowanych zwłaszcza w dolnych partiach cokołów czy słupów kapliczek. Uszkodzenia mechaniczne mogą wynikać też z rozrastające-

Fig. 16. Spękana dolna część figury kapliczki w Wieliczce, fot. M. Schuster • The cracked lower part of a figure from a wayside shrine in Wieliczka, phot. M. Schuster

go się systemu korzeniowego drzew w pobliżu kapliczek. Przejawiają się one spękaniem podestów, a nawet całych figur, jak też przechyleniem obiektów (Fig. 16).

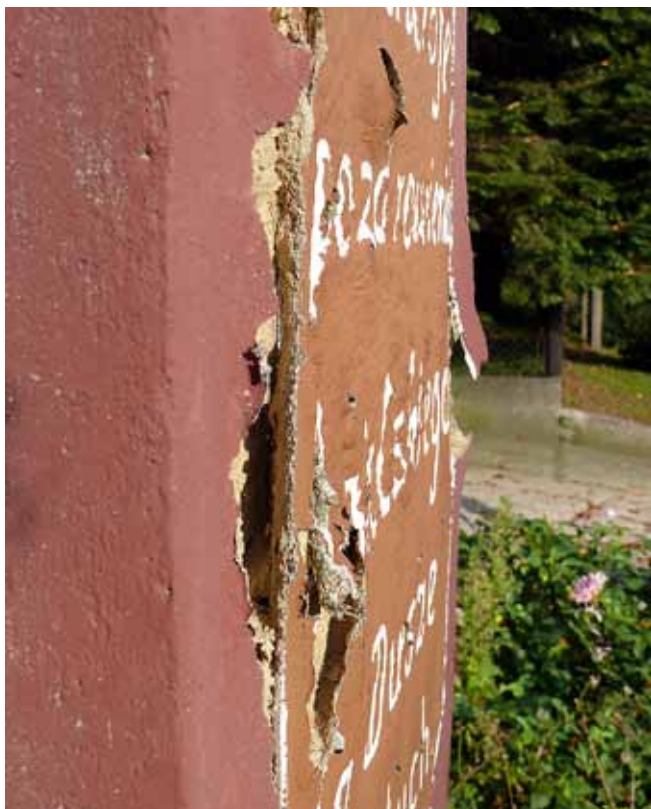
Ludzie opiekujący się przydrożnymi kapliczkami próbują je odnawiać stosując metody proste, jednak nie zawsze właś-ciwe. Przejawem tego są bardzo powszechne praktyki malowa-nia obiektów farbami olejnymi czy emulsyjnymi. Malowa-ne są zarówno cokoły jak i figury oraz płaskorzeźby. Na wielu obiektach można obserwować nawet kilka warstw farby, na-łożonych jedna na drugą. Wydaje się, że w ten sposób kapliczka jest upiększana, bądź rzeczywiście chroniona przed dete-rioracją piaskowca. Niestety, jak łatwo zauważyć, takie ozdabianie kapliczek najczęściej szkodzi kamieniowi. Wraz z łuszczeniem się farb odpadają całe przypowierzchniowe fragmenty piaskowców (Fig. 17), co obniża estetykę obiektu.

Fig. 17. Piaskowiec pokryty farbą, która łuszczy się wraz z jego fragmentami. Obiekt na Grabówkach, fot. M. Schuster • Sandstone covered with paint that comes off with stone fragments. The wayside shrine in Grabówki, phot. M. Schuster

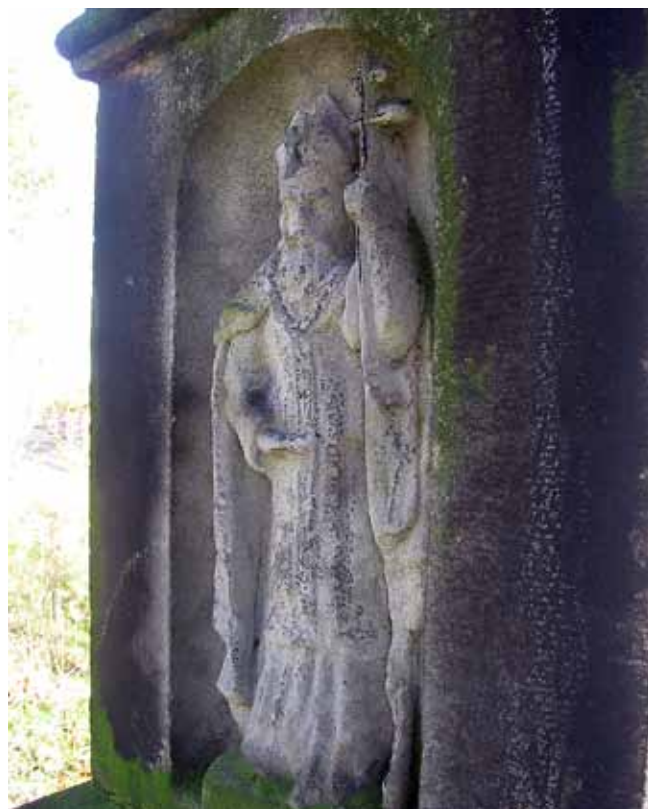
Wartość artystyczną obiektu znacznie obniżają wyoblenia figur i zatarcia pierwotnych kształtów, co spowodowane jest działaniem warunków atmosferycznych: wody, wiatru i tem-peratury (Fig. 18, Fig. 19).

Fig. 19. Figura kapliczki w Bugaju o zatraconych konturach, fot. M. Schuster • Disappearing contours of a figure from a wayside shrine in Bugaj, phot. M. Schuster

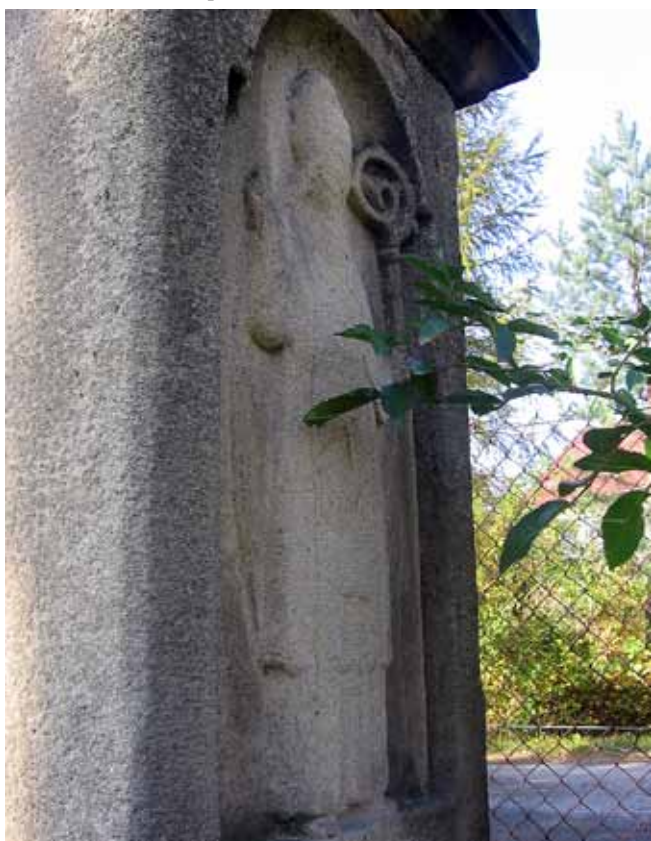
Fig. 18. Wyoblone kształty płaskorzeźby św. Mikołaja w Bugaju, fot. M. Schuster • Disappearing contours of St. Nicolas' bas-relief in Bugaj, phot. M. Schuster

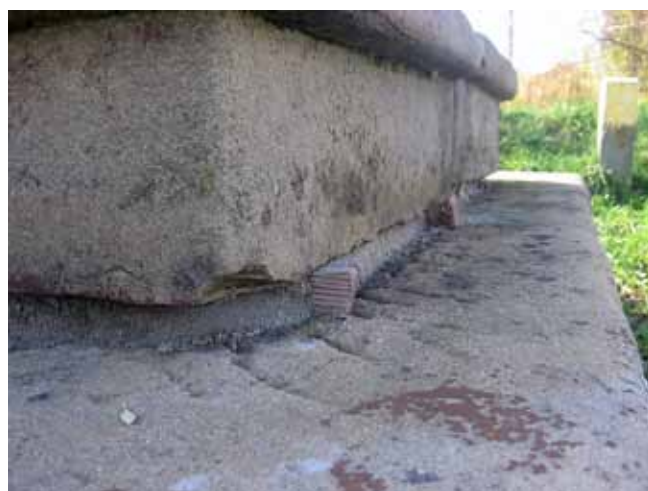
Szkodliwy wpływ na stan zachowania kapliczek mają również metalowe zadaszenia. Pokrywająca je miedź tworzy rdzawe nacieki, a także wchodzi w reakcje chemiczne ze składnikami skały, doprowadzając do zmian chemicznych w jej obrębie. Estetykę obiektów pogarsza również źle wyko-nana renowacja. Wymienić tu należy zły kolorystyczny dobór różnego rodzaju zapraw, którymi wypełniane są ubytki, a także niezatuszowane elementy obce wzmacniające kon-strukcję kapliczki, takie jak podkładki drewniane czy klam-ry spinające kamień (Fig. 20).

Fig. 20. Bloki kamienne połączone zaprawą wspomaganą drewnem, fot. M. Schuster • Stone blocks joined with cement and wood pegs, phot. M. Schuster

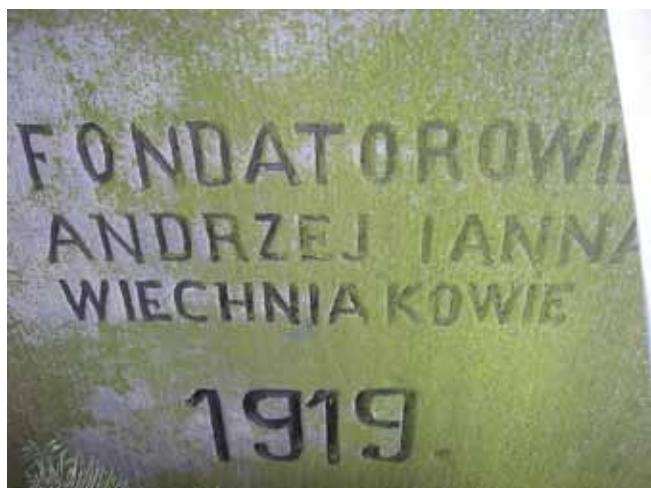
Deterioracja kamienia pod wpływem czynników biologicz-nych zachodzi głównie w obiektach usytuowanych w pobliżu drzew. Piaskowce znajdują się w strefie zacienionej, a zatem bardziej wilgotnej. Jest to doskonale środowisko do rozwoju mikroorganizmów, oraz mchów, porostów i traw (Fig. 21). Intensywność omszenia obiektu zależy również od położenia względem kierunków geograficznych świata. Najbardziej za-zielenione są północne strony figur, najmniej zaś południowe.

Fig. 21. Pokryty mchem piaskowiec przydrożnej kapliczki w Byszycach, fot. M. Schuster • The sandstone of a wayside shrine in Byszycze covered by moss, phot. M. Schuster

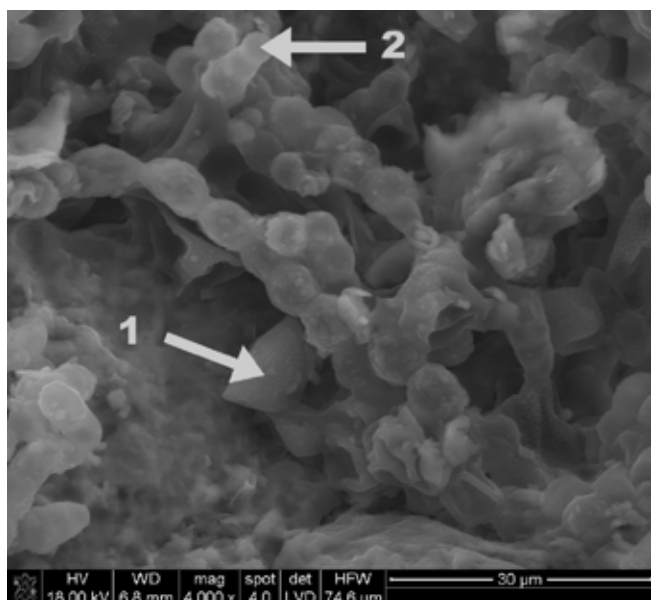
Badania w mikroskopie skaningowym (SEM) potwierdzają obecność mchów, grzybów i porostów (Fig. 22), które wrastają w piaskowiec, oddziałując mechanicznie na niego. Ponadto wytwarzają liczne kwasy organiczne i nieorganiczne uczestniczące w chemicznym niszczeniu skały oraz pigmenty wpływające na zmianę zabarwienia skały (Wilczyńska-Michalik, Michalik, 1995).

Fig. 22. Obraz SEM piaskowca istebniańskiego pochodzącego z kapliczki w Łazanach. Porosty (1) i zarodniki mchów (2) trwale wiążące się ze składnikami skały • A SEM image of the Istebna sandstone from a wayside shrine in Łazany. Lichens (1) and moss spores (2) strongly permanently attached to the components of the stone

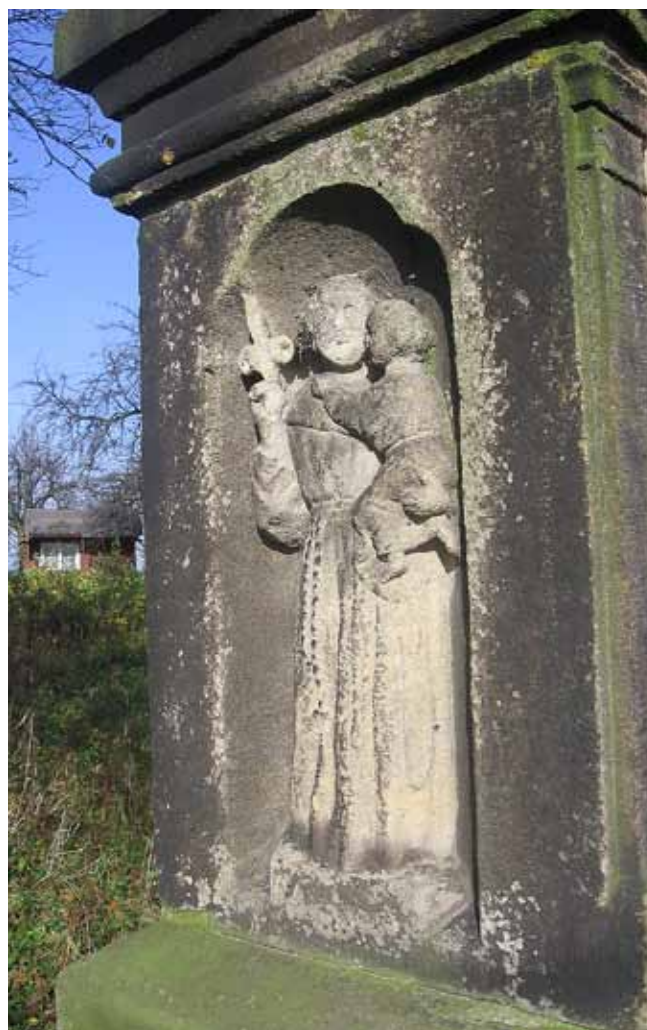
Kolejnym czynnikiem niszczącym przydrożne obiekty kamienne są pyły atmosferyczne i sadze (Fig. 23). Wynika to głównie z osiadania drobnych cząstek pylistych na poro-

watych powierzchniach piaskowców. Efektem tego jest tworzenie się grubych warstw pyłowych, których czarny kolor szpeci kapliczki. Nawarstwienia te określane są przez konserwatorów, jak też opisane w literaturze jako „fałszywa patyna” (Manecki i in., 1982; Haber i in., 1991; Wilczyńska-Michalik, Michalik, 1995; Rembiś, Smoleńska, 1998). Cechuje je drobnoporowata tekstura o silnych właściwościach sorpcyjnych. Nie spełnia ona jednak funkcji ochronnej, natomiast może ułatwiać penetrację roztworów wnikających w głąb kamienia, które wypłukują ilaste składniki spoiwa (illit, kaolinit) i wpływają na ich chemiczny rozkład. Z tego powodu dochodzi do powstania dużej porowatości w piaskowcu, a zwłaszcza w strefie bezpośrednio pod nawarstwieniem i do osłabienia jego zwięzłości (Smoleńska, Rembiś, 1995). W wyniku tych procesów zachodzi złuszczenie nawarstwień pyłowych, jak też tworzą się odpryski w materiale kamien-

Fig. 23. Nawarstwienia pyłowe na powierzchni piaskowca budującego kapliczkę w Bugaju, fot. M. Schuster • Layers of soot dust on the surface of the sandstone from a wayside shrine in Bugaj, phot. M. Schuster

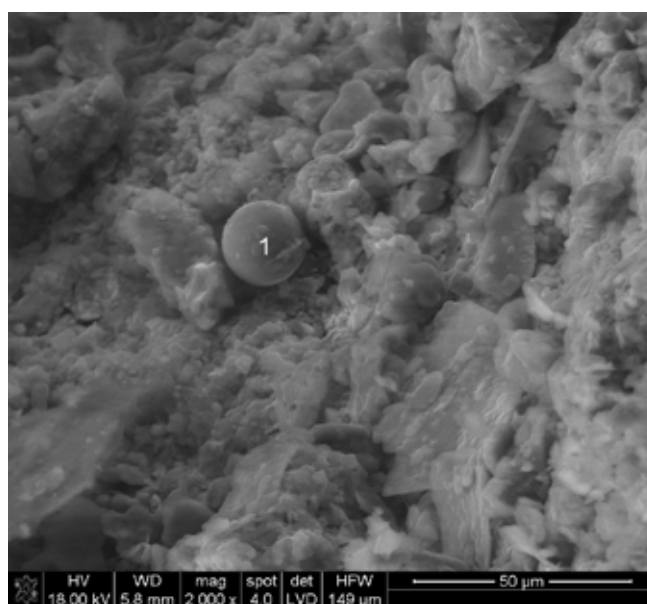
Fig. 24. Obraz SEM piaskowca istebniańskiego pochodzącego z krzyża w Dobranowicach. Pyły wypełniające pory piaskowca (punkt 1) • A SEM image of the Istebna sandstone from the cross in Dobranowice. Dusts fill the pores of the sandstone (point 1)

Badania mikroskopowe wykazały, że ciemne naskorupienia mają grubość od 0,033 mm do 0,340 mm, przy średniej wartości 0,17 mm. Kuliste pyły antropogeniczne i cząstki sadzy bogate w krzem (Fig. 24, Fig. 25) wnikają zatokowo w wolne, przypowierzchniowe przestrzenie pomiędzy ziarnami (Fig. 26), silnie integrując się z piaskowcem i doprowadzając do rozluźnienia składników.

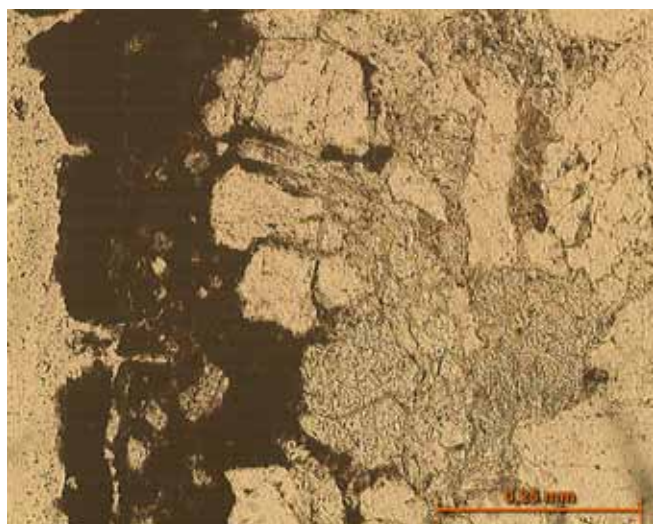
Fig. 26. Nawarstwienia pyłowe wnikające zatokowo w powierzchnię warstwę piaskowca. Obraz z mikroskopu polaryzacyjnego, nikole II • Dust layers penetrating the surface of sandstone. Polarizing microscope, crossed polarizers.

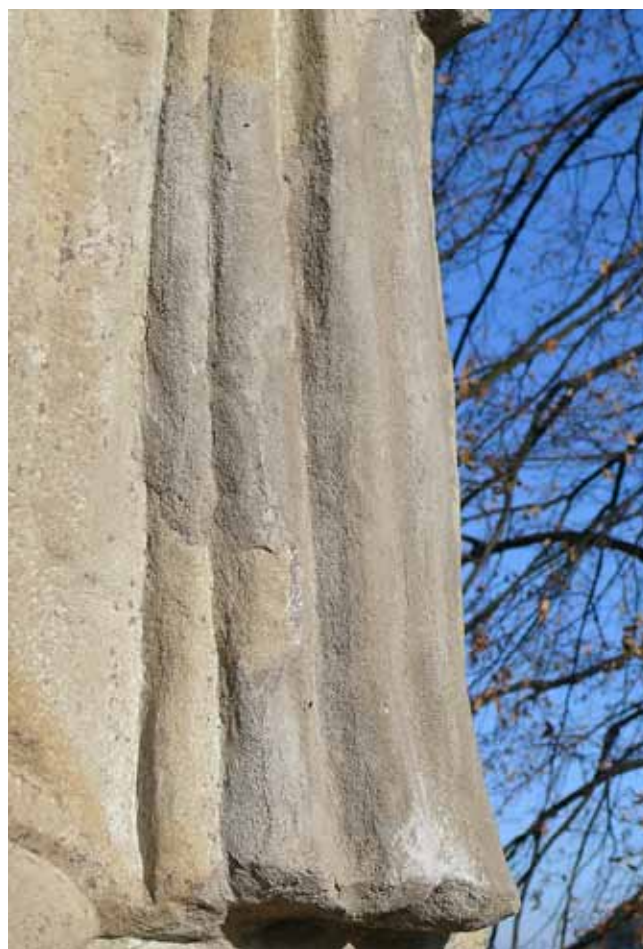
Poważnym zagrożeniem dla piaskowca jest również pokrywanie jego powierzchni zaprawami. Okoliczni mieszkańcy powszechnie stosują do tego celu, jak też do uzupełniania ubytków w kamiennych obiektach zaprawy cementowo – wapienne lub wapienne (Fig. 27). Zabiegi te nie wymagają dużych nakładów finansowych i nie są czasochłonne, dlatego są często stosowane. Zwykle zaprawy te są źle dobrane pod względem barwy i tekstury w stosunku do uzupełnianego piaskowca. Z tego względu kapliczki w wielu przypadkach mają wygląd mało efektowny. Ponadto zabiegi te posiadają skutki uboczne. Zaprawa wykazuje się innymi właściwościami niż zastosowany kamień, w związku z czym inaczej rea-

Fig. 27. Ubytki w piaskowcu uzupełnione zaprawą cementowo – wapienną, fot. M. Schuster • Stone cavities filled with cement-lime mortar, phot. M. Schuster

guje na zmienne warunki atmosferyczne. Ponadto, zawarte w niej związki chemiczne wchodzi w reakcje ze składnikami skały doprowadzając do jej destrukcji (Wilczyńska-Michalik, Michalik, 1995).

Ocena makroskopowa zapraw wykazała, że nie spełniają one właściwej roli w obiekcie ani pod względem estetycznym, ani też z uwagi na trwałość obiektu. W wielu przypadkach zaprawy te przyspieszają proces dezintegracji piaskowca. W celu jej zapobiegania i przywrócenia pierwotnego wyglądu kapliczkom fachowe prace konserwatorskie powinny obejmować rekonstrukcję ubytków masami utworzonymi w oparciu o składniki mineralne (Brylicki i in., 1999; Smoleńska i in., 1996, 1997, 1998). Zapewniają one właściwy efekt estetyczny poprzez dopasowanie ich do odpowiedniej odmiany piaskowca i do jego barwy. Jednocześnie, w razie potrzeby, materiały te są łatwe do usunięcia, a także nie oddziałują ujemnie na środowisko i zdrowie konserwatora. Posiadają dobrą plastyczność i nakładalność oraz wysoką mrozoodporność. Możliwe jest uzyskanie w nich zbliżonej do odnawianego piaskowca nasiąkliwości, porowatości oraz podobnej lub niższej wytrzymałości na ściskanie. Proponowane masy mineralne bardzo dobrze odwzorowują cechy piaskowca istebniańskiego, co wpływa na wysoką jakość i skuteczność prac rewaloryzatorskich.
