Piaskowce w zabytkowych kapliczkach rejonu Wieliczki

Sandstone used in the historic wayside shrines in the region of Wieliczka

Małgorzata Schuster, Anna Smoleńska

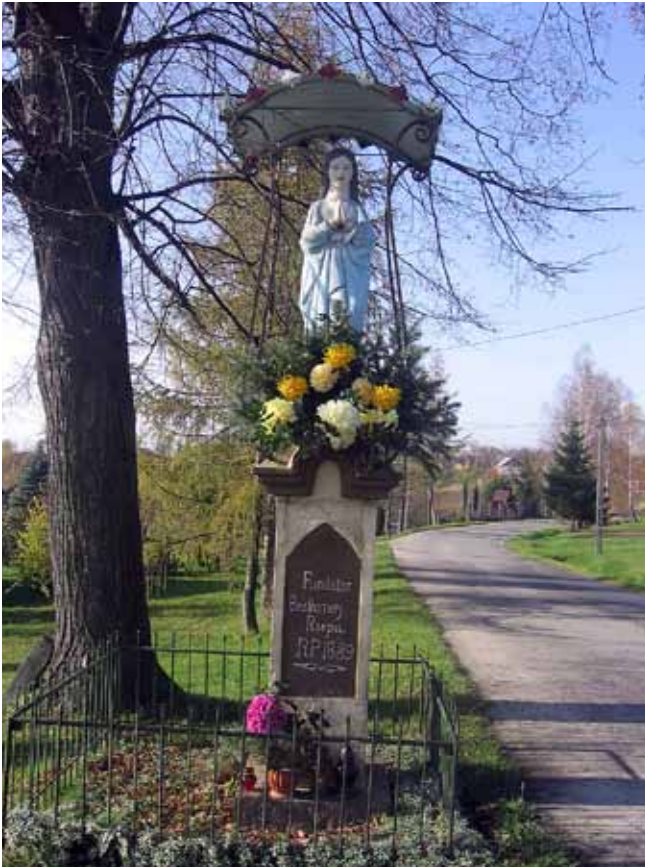
Fig. 8. Figura Matki Boskiej w Mogiłkach, fot. M. Schuster • The figure of Virgin Mary in Mogiłki, phot. M. Schuster

Najliczniej występują kapliczki postumentowe. Prawdopodobnie wynika to z prostej konstrukcji budowli. Mimo, że w większości przypadków kapliczki te wychodziły spod dłuta amatorów, to jednak są bogato zdobione i niejednokrotnie doskonale dopracowane. W mniejszej ilości występują kapliczki słupowe, których wykonanie wymagało ogromnej pracy, zapewniając niezwykły kunszt dzieła. Niezaprzeczalnie wśród postaci przedstawianych w kapliczkach dominują Matka Boska i Jezus Chrystus. Ponadto spotkać można świętych patronów takich jak św. Nepomucen, św. Florian czy św. Katarzyna. O większość z obiektów dbają okoliczni mieszkańcy. Ich troska przejawia się w malowaniu figur, bądź całych kapliczek farbami, dekorowaniu kwiatami i zniczami, a także uzupełnianiu ubytków różnego rodzaju zaprawami, zadaszaniu w celu osłonięcia figur przed opadami atmosferycznymi i ogradzaniu najbliższego otoczenia kapliczek (Fig. 8; Fig. 7 – nr 12).

Wayside shrines are mainly in the care of local inhabitants, who paint figures or whole structures, construct fences or roofings, and bring flowers and candles as well (Figs 8, 9). Sometimes more important works take place like felling the surrounding trees that threaten the wayside shrine, disassembling the small shrine followed by ground strengthening or leveling individual parts of the structure and putting them on hydroisolating layer (Fig. 10; Fig. 7 – no 21). Among the structures of the region considered, the richly decorated column wayside shrine in Wieliczka deserves our special attention. Its bas-reliefs grace four sides of the column (Fig. 11; Fig. 7 – no 2), which is a distant echo of a pagan tradition, according to which the columns with four faces looking into four cardinal points were devoted to Światowid, one of Slavonic gods. The wayside cross in Dobczyce is unusual as well: its plinth made of fine-cristalline syenite bears the image of Virgin Mary (Figs 12, 13). Like most of wayside shrines, the last mentioned is also neglected. Fortunately, there are some exceptions. Those located in the center of Dobczyce are examples of well looked-after shrines. One of them, often restored, shows St.

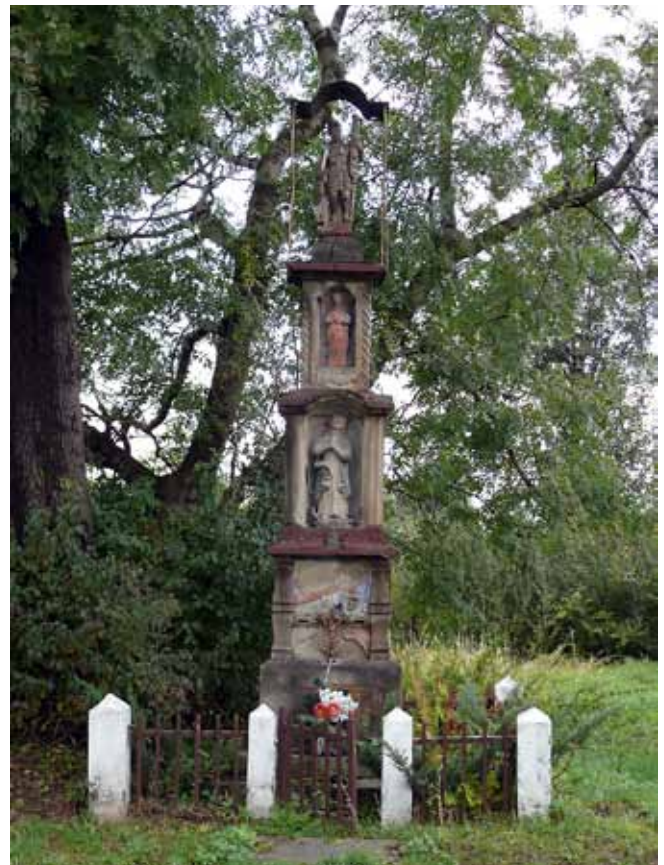
Nie sposób opisać wszystkie obiekty tego terenu, jednak na szczególną uwagę zasługuje kapliczka stojąca przy ulicy Sadowej w Wieliczce (Fig. 11; Fig. 7 – nr 2). Jest to niezwykle rzadko spotykana kapliczka słupowa z płaskorzeźbami dekorującymi 4 strony słupa. Ten rodzaj kapliczek powiązać można z tradycjami pogańskimi, kiedy to na cześć Światowida wznoszono jego posągi o czterech twarzach patrzących na wszystkie strony świata. Na cokole słupa widnieją resztki napisu fundacyjnego: „Fondatorowie proszą o westchnienie do Boga” oraz prawdopodobny, bo niezbyt wyraźny rok budowy – 1869. Wielopiętrowa budowa cokołu przykuwa uwagę, a bogactwo rzeźb i płaskorzeźb świadczy o zamożności fundatorów. Pierwsze piętro na froncie zdobi wizerunek Chrystusa upadającego pod krzyżem – niestety silnie zniszczony. W lepszym stanie zachowały się płaskorzeźby św. Weroniki z chustą i św. Izydora zajętego orką. Trudno rozpoznać postać widniejącą na tylnej ścianie słupa. Drugie piętro cechuje wnęka w ścianie frontowej, w której umieszczona jest figura Matki Boskiej Niepokalanie Poczętej, na lewej stronie słupa zachowała się postać św. Sebastiana, z tyłu św. Grzegorza, a na prawej stronie św. Piotra. Kolejne piętro zajmują: św. Jan od frontu, na lewej stronie widnieje

św. Dominik, na prawej św. Rozalia, a z tyłu św. Jakub. Na samym szczycie słupa stoi figura św. Floriana, który zapewne ma za zadanie strzec okolicznych terenów przed pożarem. Figura osłonięta jest blaszonym daszkiem z niewielką wieżyczką na szczycie. Cała kapliczka około 1970 roku została pomalowana farbami, które aktualnie łuszczą się (Brodacki, 2000). Ogródzona jest płotkiem drewniano-betonowym, a zlokalizowana w pobliżu cieku wodnego i drogi o dużym natężeniu ruchu samochodowego.

Fig. 11. Kapliczka słupowa w Wieliczce, fot. M. Schuster • A column-type wayside shrine in Wieliczka, phot. M. Schuster

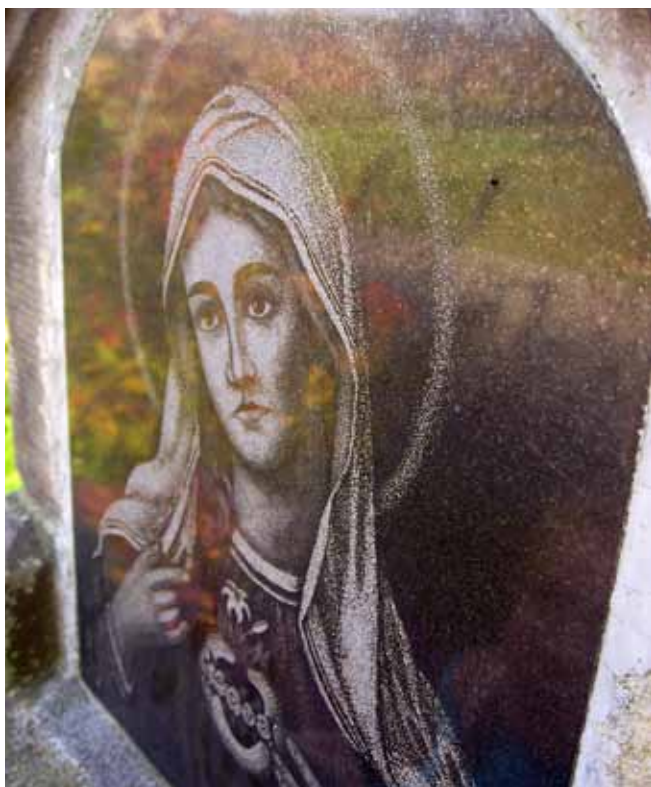
Bardzo ciekawym obiektem sakralnym jest kapliczka w Dobranowicach (Fig. 12; Fig. 7 – nr 18). Zwieńczony krzyżem postument na frontowej ścianie posiada obraz Matki Boskiej. Być może wcześniej istniała tu wnęka typowa dla kapliczek postumentowych, w której mieściła się jakaś figura. Teraz znajduje się tu obraz wykonany w tablicy ze sjenitu drobnokrystalicznego (Fig. 13). Poniżej obrazu zamieszczona jest płaskorzeźba św. Antoniego z Dzieciątkiem Jezus na ręku. Kapliczka stoi wśród ozdobnych roślin, które ją ochraniają podwyższając jed-

Fig. 13. Wizerunek Matki Boskiej na cokole krzyża kapliczki w Dobranowicach, fot. M. Schuster • The image of Virgin Mary on the plinth of the cross. The wayside shrine in Dobranowice, phot. M. Schuster

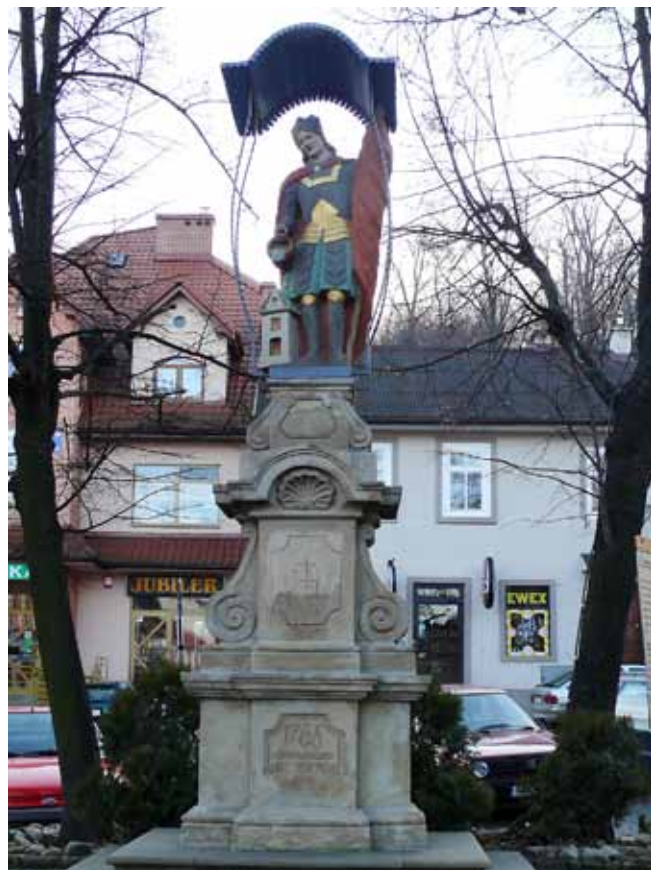
Na szczęście nie wszystkie kapliczki są zapomniane i zaniedbane lub pielęgnowane w niewłaściwy sposób. W omawianym obszarze pojawiają się również odrestaurowane obiekty, które cieszą oko swoją świetnością. Jedną z takich najstarszych kapliczek w tym rejonie jest figura św. Floriana, zdobiąca Rynek w Dobczycach (Fig. 14; Fig. 7 – nr 28). Sama figura jest pomalowana i osłonięta blaszonym daszkiem, cokolwiek odrestaurowany, a ubytki w kamieniu wypełnione. Wryte w piaskowcu daty świadczą o budowie kapliczki w 1768 roku i jej kolejnych restauracjach w latach 1854, 1891, 1969 i 2006.

Fig. 14. Figura św. Floriana w Dobczycach, fot. M. Schuster • The figure of St. Florian in Dobczyce, phot. M. Schuster

Florian (Fig. 14; Fig. 7 – no 28), who has been guarding the town from fires. Another one shows St. Nepomuk (Fig. 15; Fig. 7 – no 27), who – according to the tradition – has been protecting the town from floods and droughts.

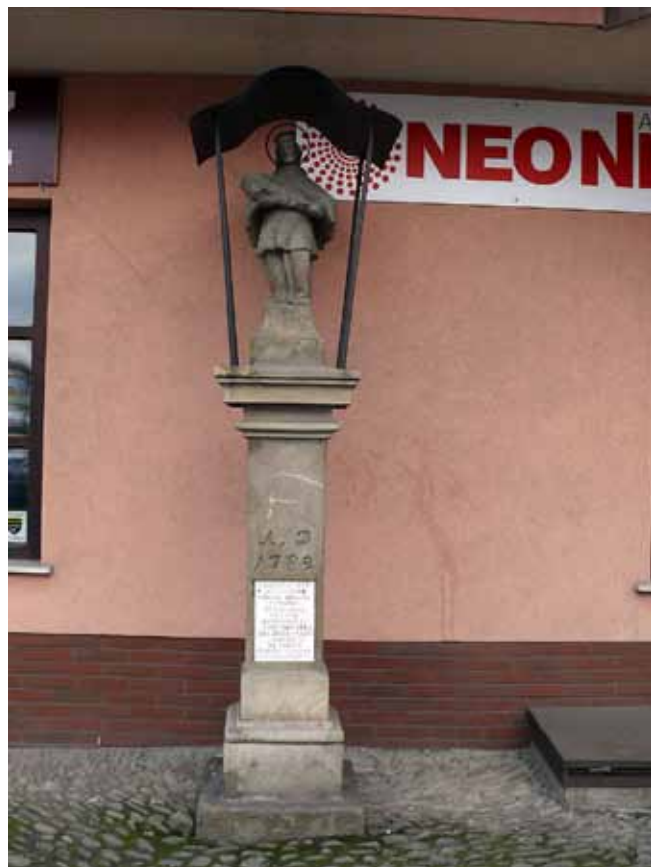
W bardzo dobrym stanie znajduje się również figura św. Jana Nepomucena (Fig. 15; Fig. 7 – nr 27) ustawiona na postumencie w samym centrum Dobczyc. Obiekt powstał

Fig. 15. Figura św. Nepomucena w Dobczycach, fot. M. Schuster • The figure of St. Nepomuk in Dobczyce, phot. M. Schuster

w 1782 roku, a jak głosi napis na frontowej ścianie cokołu został zniszczony w czasie II wojny światowej: „W grudniu 1942 hitlerowscy żandarmi: Pulowski i Szymański – Drachenberg, we furji germańskiej świętokradzką ręką zbeczczę-cili i uszkodzili tę figurę. Zrekonstruowano ją w kwietniu 1946 r.”. Jak wynika z danych Wojewódzkiego Urzędu Ochro-ny Zabytków obiekt ten nie był wcześniej osłonięty. Obecnie jego położenie pod niewielkim zadaszeniem przy budynku handlowym dodatkowo chroni kapliczkę przed szkodliwymi warunkami atmosferycznymi.
